BUZDOLABI YANGINLARI

Prof. Dr. Abdurrahman KILIÇ

İTÜ Makina Fakültesi

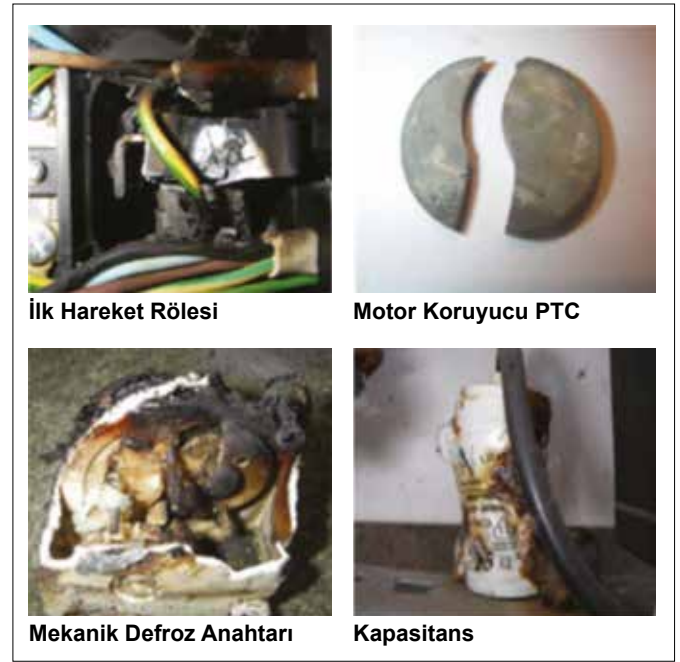
Şekil 1. Buzdolabı yangınlarına neden olan bazı kaynaklar [4].

Çok sayıda yangın incelemelerine dayanan bir analize göre buzdolaplarında tutuşmaya daha çok ilk hareket röleleri, PTC starter (ilk çalıştırma) anahtarları, mekanik defroz anahtarları ve kapasitör arızaları neden olmaktadır[4].
